REMMENTESTBANK

Liftsysteem voor remmen testen

Remmentestbank

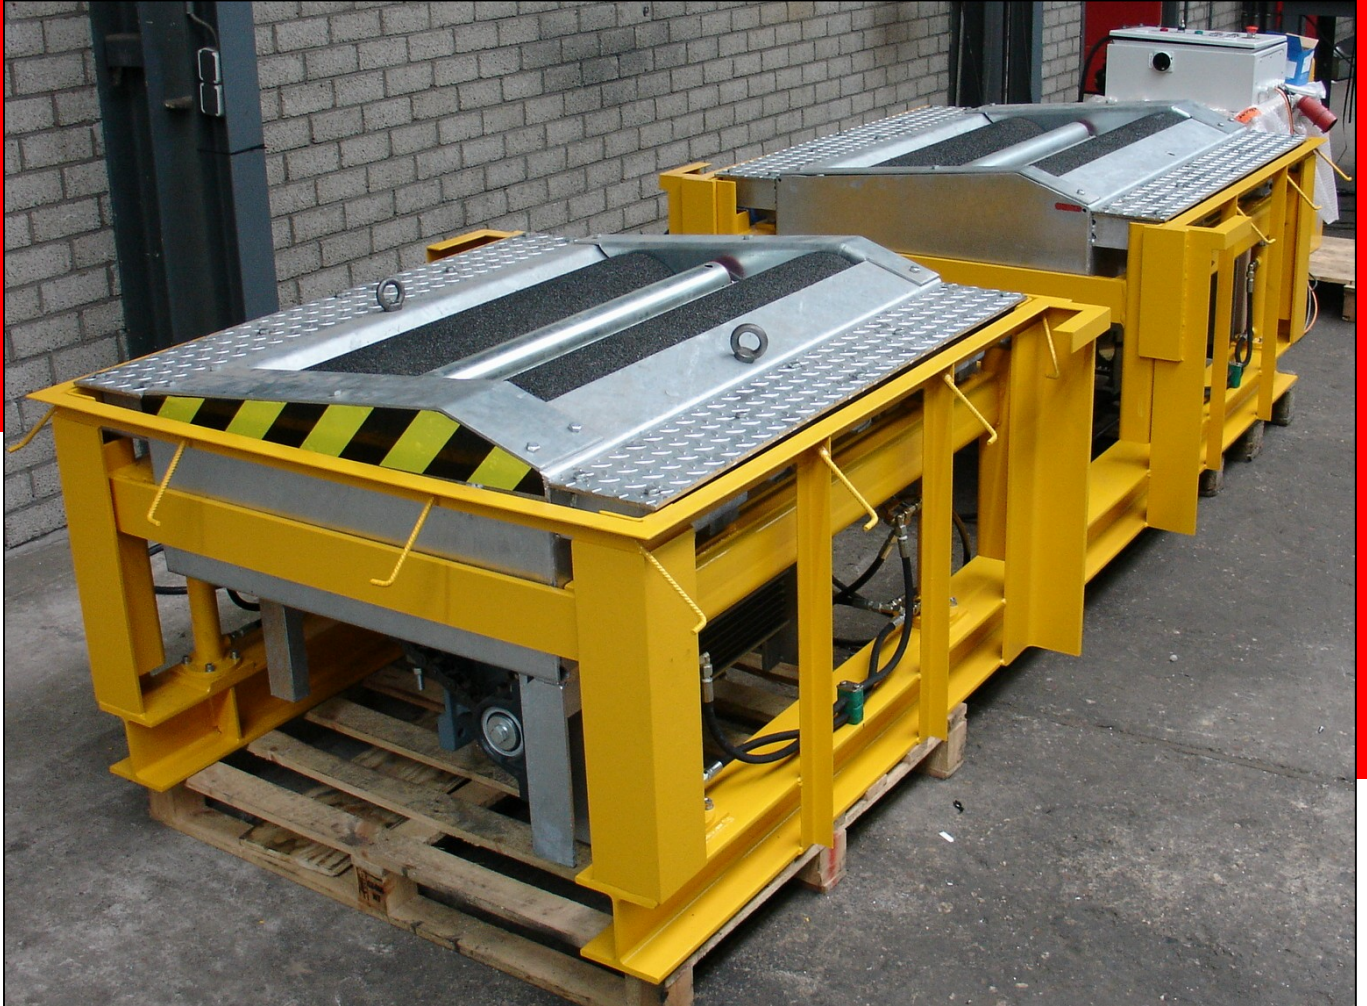
De oplossing is gevonden in het omhoog bewegen van de tester in een speciaal frame. Door het heffen van de remmentesters wordt de as van de vrachtwagen omhoog bewogen. Hierdoor wordt het verenpakket ingedruwd en komt uiteindelijk (bijna) het gehele gewicht van de vrachtwagen aanhanger op deze as te rusten.

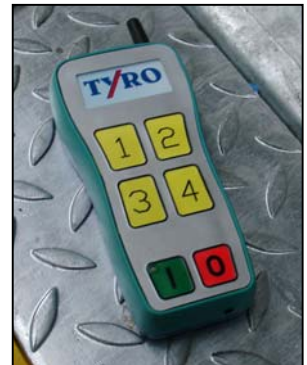
Door het toepassen van radiografische bediening kan de monteur de gehele testcyclus vanuit de vrachtwagencabine uitvoeren.

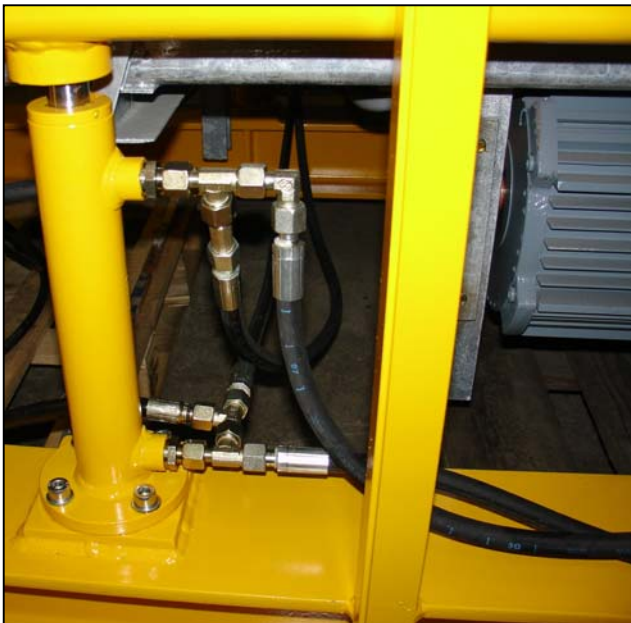
Specificaties

- geïnstalleerd vermogen 3 kW
- totaal hefvermogen 16 ton
- draadloze afstandsbediening
